Bilan des investigations effectuées sur des ouvrages en terre armée

Gilbert Haïun, Jean-Marc Jailloux, Fabien Renaudin

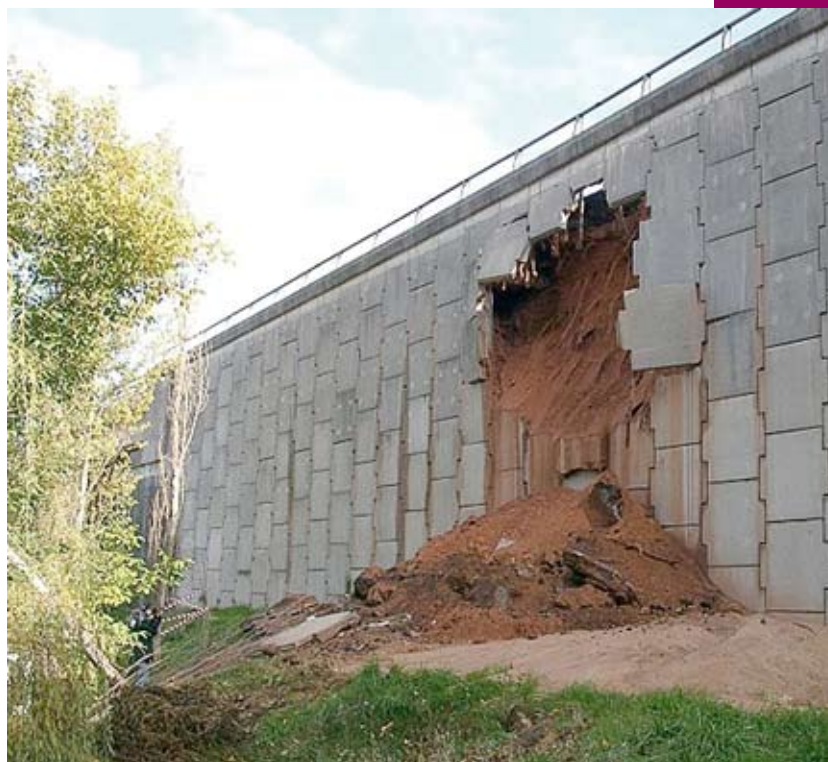
Photo 1 : effondrement local d'un mur de soutènement en terre armée construit en 1974
Source : LR de Strasbourg

Si pour les ouvrages construits avant 1979, la conjonction de dispositions constructives insuffisantes vis à vis des infiltrations d'eau chargées en chlorures et de l'utilisation d'armatures en acier de faible épaisseur et mal protégé, est bien généralement à l'origine des effondrements locaux survenus sur des ouvrages de ce type, force est de constater aussi que ces effondrements ont pu se produire faute d'avoir pu déceler à temps l'état de corrosion anormal des armatures de ces ouvrages.

Ces effondrements locaux sont survenus assez brutalement, et apparemment sans signe annonciateur réellement décelable, ce qui impose la mise en place d'une politique de suivi rigoureux de ces ouvrages basée notamment sur l'examen régulier de l'état des armatures (cf. ci-après).

Ces résultats confirment, s'il le fallait, l'importance de la surveillance des ouvrages en service, et l'absolue nécessité, pour les plus anciens de ces ouvrages, et notamment pour ceux dont la construction est antérieure à 1979, de faire procéder dans les plus brefs

délais à un diagnostic de l'état des armatures, si cela n'a pas été fait depuis plus de 7 ans environ (délai porté à une dizaine d'années au plus pour un ouvrage qui avait été reconnu «sain», et situé dans une ambiance non agressive - cf. références [2] et [4]).

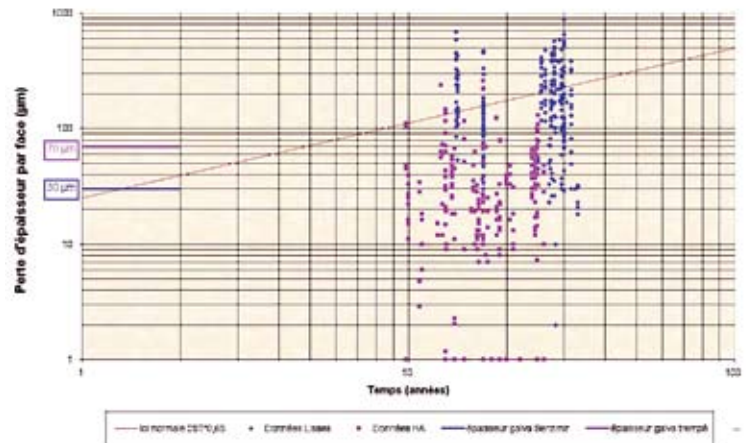
Le graphique de la figure 2 indique les pertes d'épaisseur moyennes mesurées sur les échantillons d'armatures prélevés, en fonction du type d'armature et de leur âge (âge de l'ouvrage). Ainsi, et sans analyser ici dans le détail les causes de cette différence de comportement, il apparaît assez nettement que les armatures de 3 mm d'épaisseur, dont l'épaisseur de galvanisation est d'environ 30 microns (armatures généralement utilisées dans les ouvrages dont la date de construction est antérieure à 1978) présentent globalement une perte d'épaisseur moyenne très sensiblement supérieure à celle des armatures de 5 mm, dont l'épaisseur de galvanisation est de 70 microns (armatures en principe systématiquement utilisées au delà de cette date).

La ligne oblique tracée en rouge sur le graphique figure 2 représente la perte moyenne d'épaisseur de métal (acier et revêtement de zinc) par face, en fonction du temps, prise en considération aujourd'hui dans les justifications techniques. Pour les ouvrages hors d'eau (cas général ici), elle a pour expression $P = 25 \cdot T^{0,65}$.

Figure 2 : perte d'épaisseur moyenne d'acier mesurée sur les échantillons d'armatures en fonction de l'âge de celles-ci et de leur constitution

On notera par ailleurs que pour les armatures à haute adhérence, environ 30 % des échantillons ne présentaient pas de perte d'épaisseur quantifiable. Ces échantillons ont donc été portés sur l'axe des abscisses (le faible nombre de points ainsi reportés tient au fait que pour une même année ces derniers se trouvent donc superposés).

Si les investigations font apparaître une corrosion importante des inclusions métalliques (au-delà de la loi normale du graphique de la figure 2), un re-calcul de l'ouvrage doit être effectué sur la base des données recueillies (cf. références [2] et [4]).

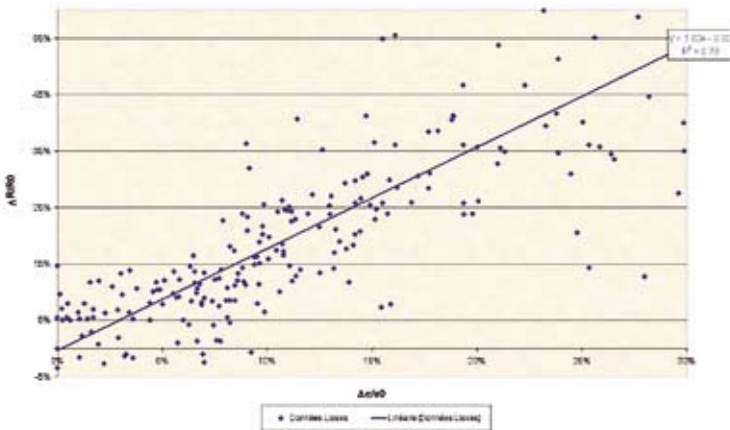
Ce rapport K ainsi défini entre perte relative de résistance et perte relative d'épaisseur traduit essentiellement le fait que la corrosion n'est pas uniforme. Il est ici de l'ordre de 2 lorsque la perte relative d'épaisseur ($\Delta e/e_0$) se situe entre 10 et 20 %. On constate également sur ce graphique que la perte de résistance de l'armature peut être pratiquement totale (résistance résiduelle quasi nulle) lorsque cette perte d'épaisseur relative ($\Delta e/e_0$) atteint 30 % environ.

Figure 3 : perte relative de résistance mesurée sur les échantillons prélevés en fonction de la perte relative d'épaisseur de l'armature (armature lisse de 3 mm)
