EXPERTISE D'OUVRAGES EN TERRE ARMEE

Techniques d'investigation.

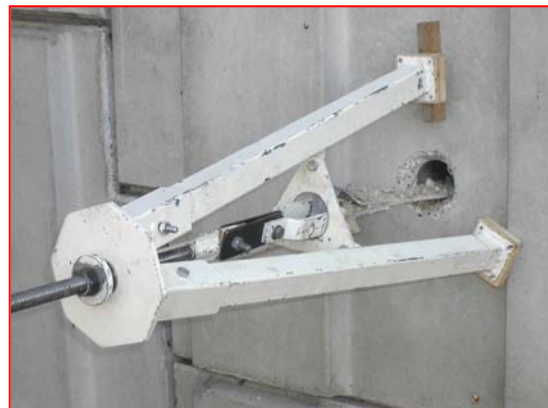
Extraction des témoins de durabilité.

L'extraction des témoins de durabilité est réalisée, après destruction de l'opercule du parement, à l'aide d'un dispositif de traction (chevalet tripode équipé d'une barre de traction filetée).

Après extraction, la réservation du parement est rebouchée avec un mortier prêt à l'emploi.

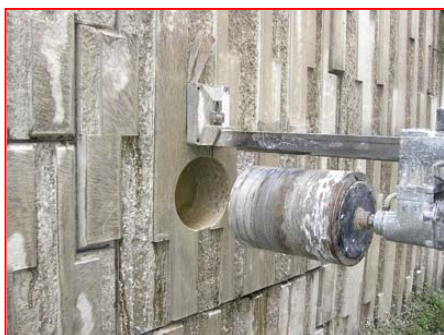
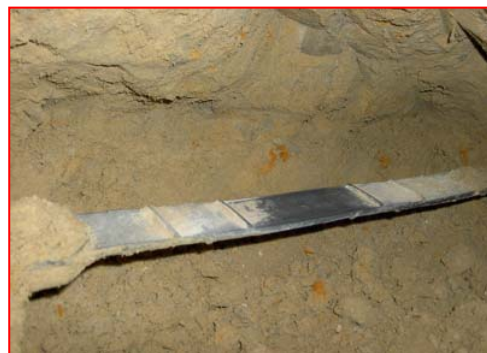
Prélèvement d'armature par carottage.

Un carottage consiste à découper l'écaille sur un diamètre de 300 mm ; la rondelle de béton est déposée et le remblai est creusé de façon à accéder à l'armature.

On observe l'état de l'armature et éventuellement on la prélève en la coupant à l'aide d'une tronçonneuse.

Le sable est remis en place et compacté (un échantillon est prélevé).

La galette de béton est remise en place et scellée.

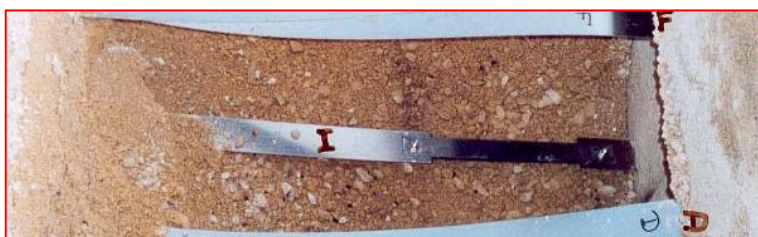
Fouilles

Une fouille consiste à creuser le sol ou la chaussée juste à l'arrière des écailles sur une surface d'environ 2,5 m le long du mur, 1,2 m vers l'arrière et sur une profondeur de 1,3 m au maximum sous le corps de chaussée. Il n'est pas nécessaire de blinder. On peut alors observer l'état de 10 armatures (amorces et boulonnerie associées).

Des prélèvements d'armatures (2 par fouilles) avec reconstitution de leur continuité sont effectuées par double éclissage. Tous les boulons sont prélevés et remplacés par des éléments neufs similaires. Deux échantillons de sol par fouille sont prélevés.

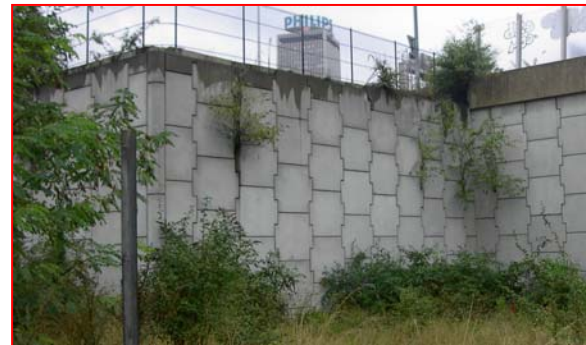
3 murs de soutènement en Terre Armée à parement en écailles de béton et armatures en acier HA galvanisé.

Extraction et analyse de 3 tronçons d'armatures et 3 échantillons de sol par carottage.

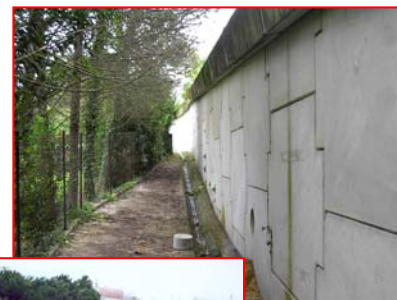
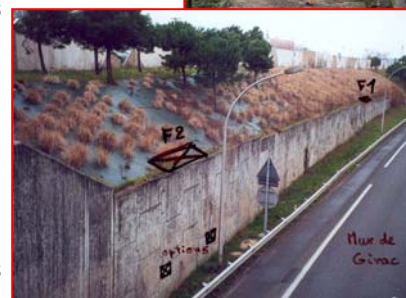
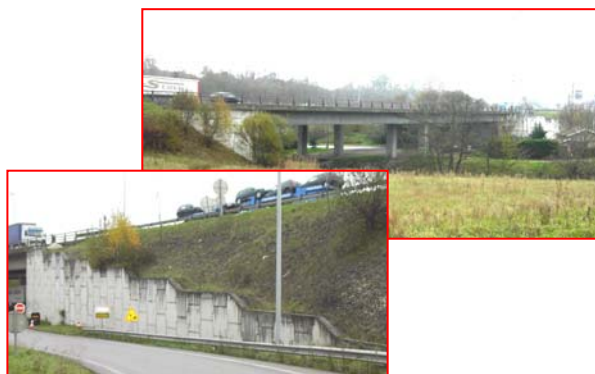
RD 10 – RN141 Mur des Planes à ANGOULÊME - Age 21 ans.

1 mur de soutènement en Terre Armée à parement en écailles de béton et armatures métalliques.

Extraction par fouille et carottage, et analyse de 4 échantillons d'armatures et 3 échantillons de sol.

RD10 – PS1 Mur de Girac à ANGOULÊME - Age 19 ans.

Extraction par fouille et carottage, et analyse de 6 échantillons d'armatures et 4 échantillons de sol.

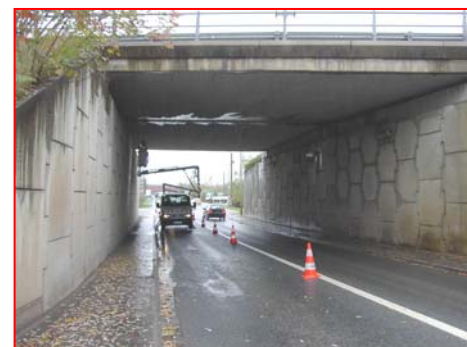
N 333-360(1 et 2) / PI 10 sur RD914 - Culées et ouvrage à LUNEVILLE - Age 20 ans

2 culées en Terre Armée à parement en écailles de béton et armatures en acier HAR galvanisé.

Extraction et analyse de 4 témoins de durabilité et inspection détaillée de l'ouvrage, mesure de déformations.

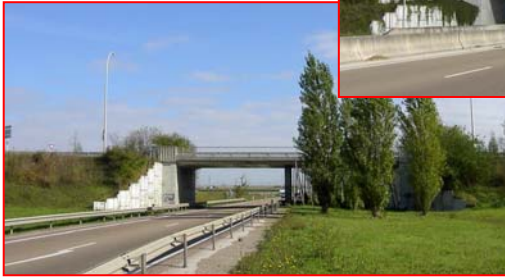
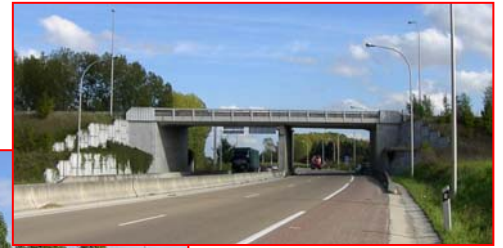
Passage Supérieur PS 1 / RN19 à TROYES
 Passage Supérieur PS 3 / RN19 à TROYES
 Passage Supérieur PS 6 / RN19 à TROYES } Age 10 ans.

Pour chaque ouvrage, 4 murs de soutènement en Terre Armée à parement en écailles de béton et armatures en acier HAR galvanisé.

Extraction et analyse de 2 témoins de durabilité.

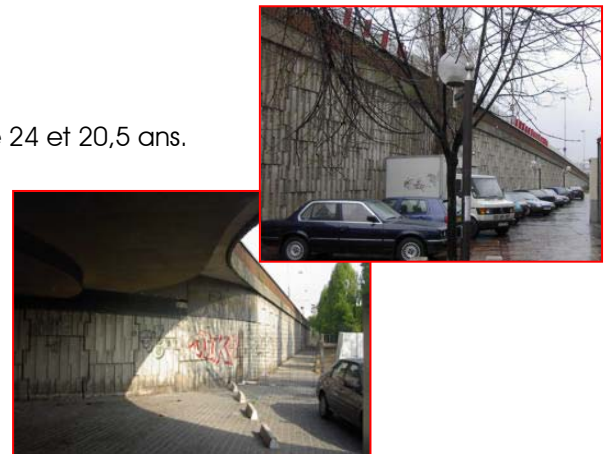
RD911 - Mur de soutènement et culée à ASNIERES-GENEVILLIERS - Age 24 et 20,5 ans.

4 murs en Terre Armée à parement en écailles de béton et armatures en acier HA galvanisé.

Extraction et analyse de 4 tronçons d'armatures et 4 échantillons de sol par carottage.

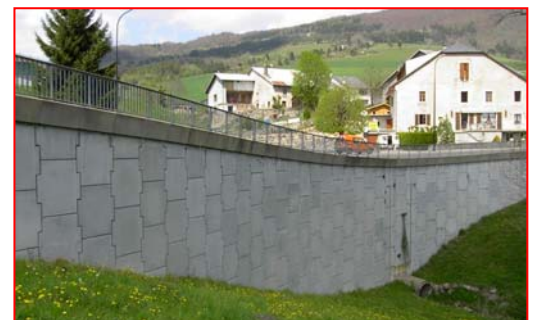
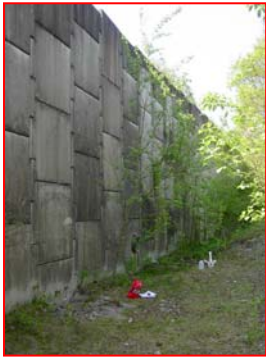
RD 9 - Mur de soutènement aval à HOTONNES - Age 10,4 ans.

1 mur en Terre Armée à parement en écailles de béton et armatures en acier HAR galvanisé.

Extraction et analyse de 2 témoins de durabilité et 1 échantillon de sol.

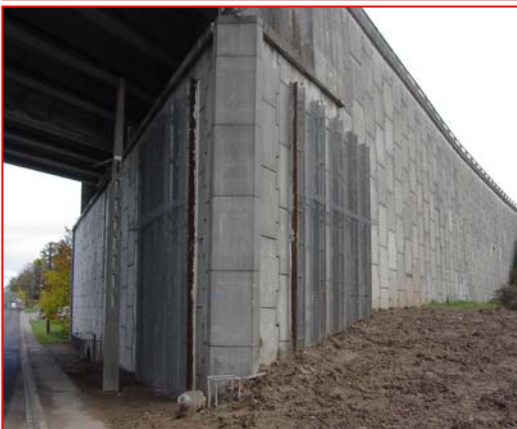
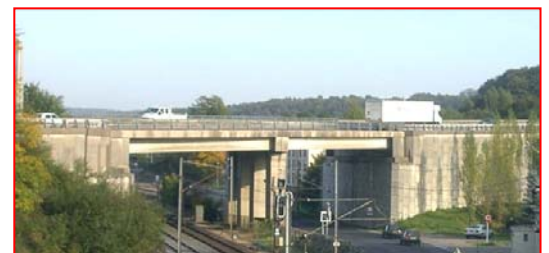
PI116 sous l'Autoroute A4 près de FREYMING - Age 27,5 ans.

Investigation de murs et culées en Terre Armée

Extraction et analyse de 21 carottages dont 13 tronçons d'armatures et 21 échantillons de sol.

Recalcul de sections en travers des murs et culées selon NF P 94-220.

Confortement par tirants de l'angle des murs M1 et M3 de la culée Sud.
