Bilan des investigations effectuées sur des ouvrages en terre armée

Gilbert Haïun, Jean-Marc Jailloux, Fabien Renaudin

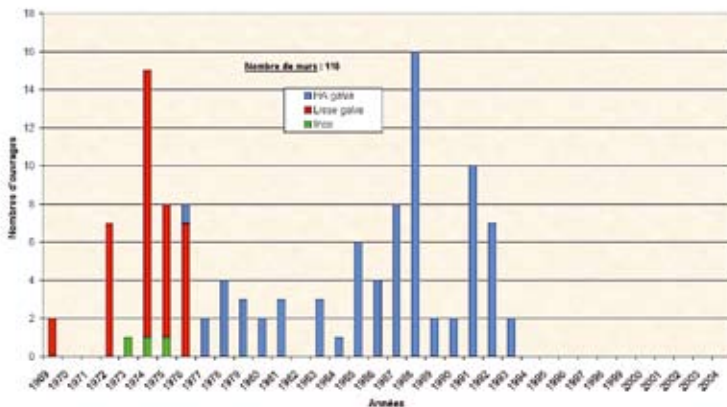
Ces dispositions sont illustrées par la figure 1 qui présente la distribution de ces 116 ouvrages par année de construction et par type d'armature.

Figure 1 : distribution des 116 ouvrages auscultés par année de construction et par type d'armature

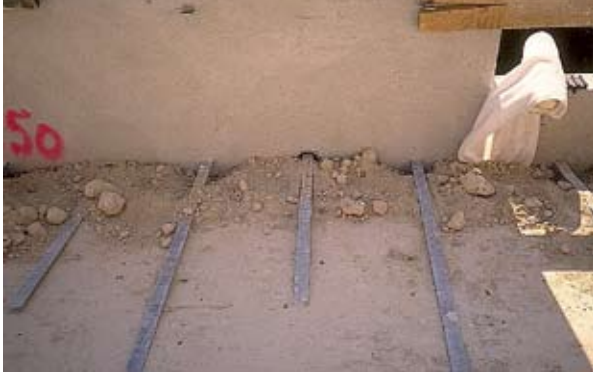
Photo 2 : exemple d'écaille équipée à l'origine de témoins de durabilité – Source : Sétra

Les témoins de durabilité sont généralement positionnés en partie basse des murs et sous les dalles de transition dans le cas des culées de pont. Ces témoins permettent donc d'évaluer la vitesse de corrosion des armatures en fonction des caractéristiques que présente le remblai technique à l'origine, mais ne renseignent pas en général sur les effets de la pollution de ce remblai par les agents agressifs extérieurs.

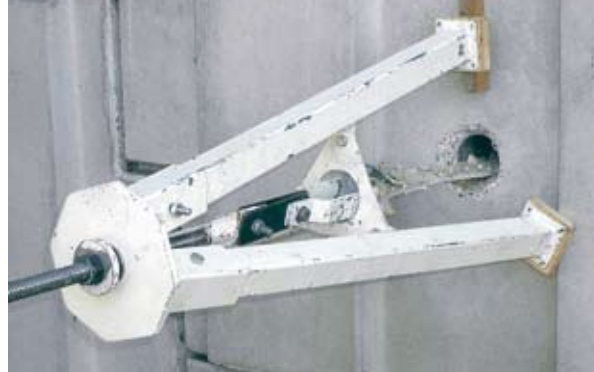
Photo 3 : trépied d'extraction des témoins – Source : Jean-Marc Jailloux

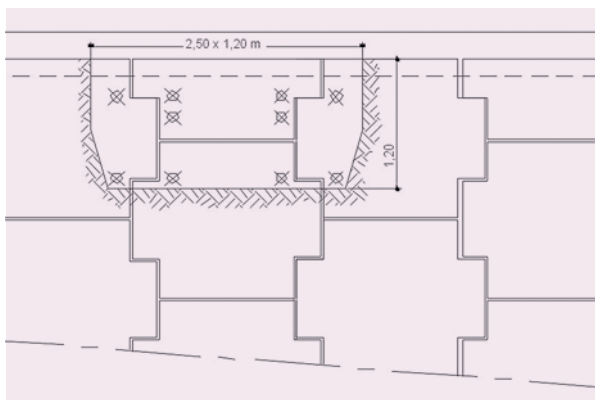
Les fouilles permettent d'observer un grand nombre d'armatures et il est possible de reconstituer l'armature après prélèvement d'un tronçon. Les grandes fouilles nécessitent des moyens importants (engins spéciaux, blindage de fouille, neutralisation provisoire de voies de circulation, éventuellement soutènement provisoire du mur,...) mais cette technique reste la solution privilégiée pour avoir une vision précise de l'état d'un mur.

Figure 4 : exemple d'implantation (élévation) d'une petite fouille avec repérage des armatures dégagées

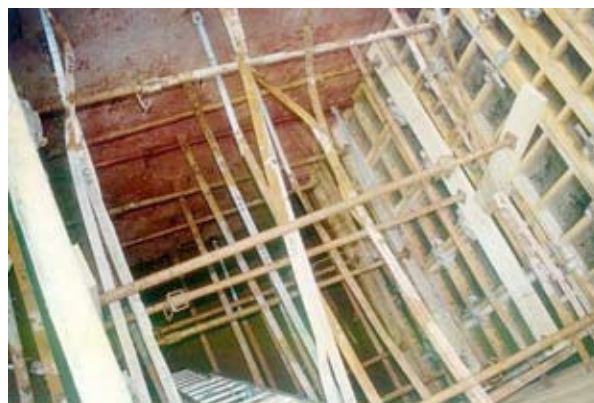
Photo 4 : vue de dessus d'une grande fouille – Source : Lr de Strasbourg

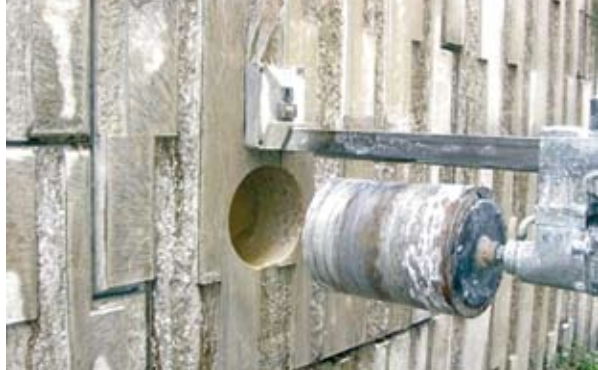
Les carottages ont l'avantage de pouvoir être implantés pratiquement où on le souhaite sur la hauteur du mur, leur réalisation est relativement facile et rapide. Ils restent néanmoins agressifs pour l'ouvrage et doivent être utilisés lorsqu'il n'est pas possible de procéder autrement. Ils peuvent être utilisés localement sur les murs de grandes longueurs pour déterminer la position d'une grande fouille, où pour lever ou confirmer un doute. Leur principal inconvénient est de ne pas permettre la reconstitution de l'armature en cas de prélèvement d'un tronçon. On restreindra donc les prélèvements au cas des armatures dont l'observation fait apparaître une forte corrosion.

Photo 5 : réalisation du carottage en parement du mur
Source : Jean-Marc Jailloux

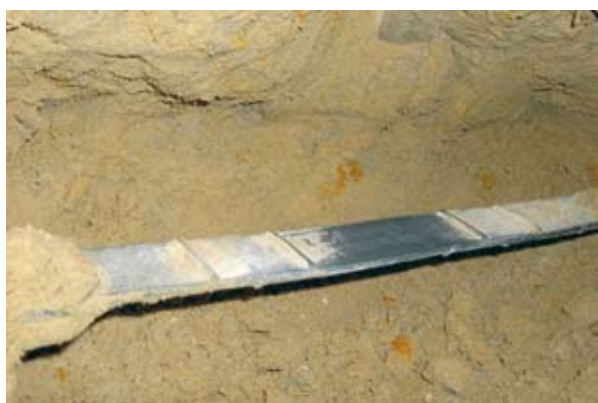
Photo 7 : observation d'une armature depuis l'ouverture réalisée en parement – Source : Jean-Marc Jailloux

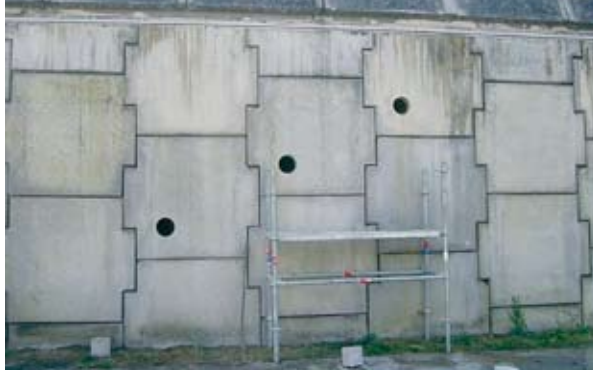
Photo 6 : implantation de carottages sur la hauteur d'un mur
Source : L.R de Strasbourg

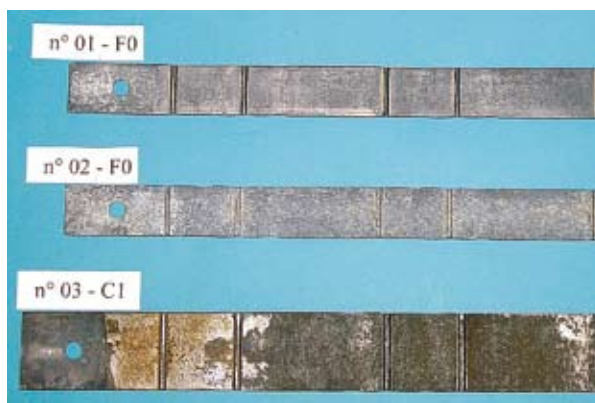
Photo 8 : armatures en cours de préparation en laboratoire avant réalisation de l'essai de traction – Source : Jean-Marc Jailloux
